沈阳市第一批历史建筑保护图则

(第一部分)

2019年11月

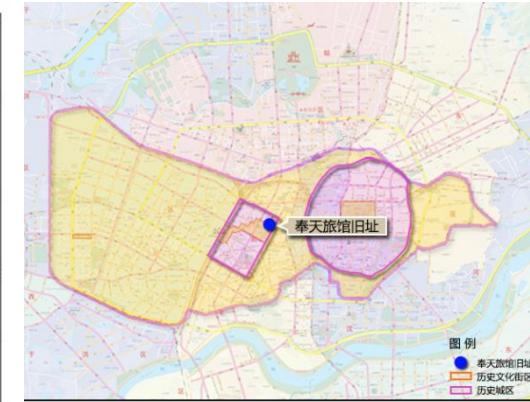
区域位置图

地址	和平区中山路163号
区位	位于满铁附属地历史城区中山路历史文化街区核心保护范围内。
控规单元	太原街单元
年代	1926年
类别	二类

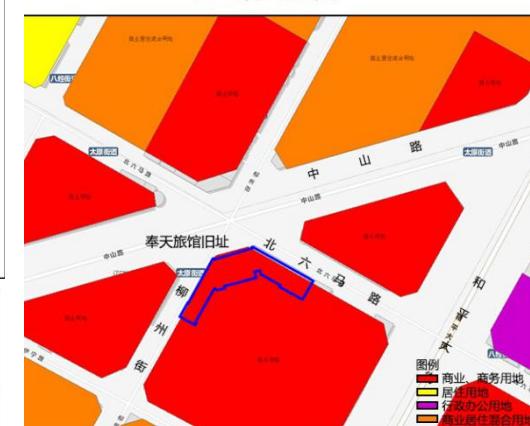
土地利用规划图

建于1926年。建筑为地上两层，局部为三层，平面呈“L”型，砖木结构。建筑为单向坡顶。立面为水泥抹面，以纵向壁柱划分为主，顶部有多重水平线脚，壁柱雕有图案，二层、三层窗下有几何形图案。建筑内部有木质楼梯，栏杆雕有花纹。建筑价值主要体现在屋顶形式、沿街立面及内部楼梯。

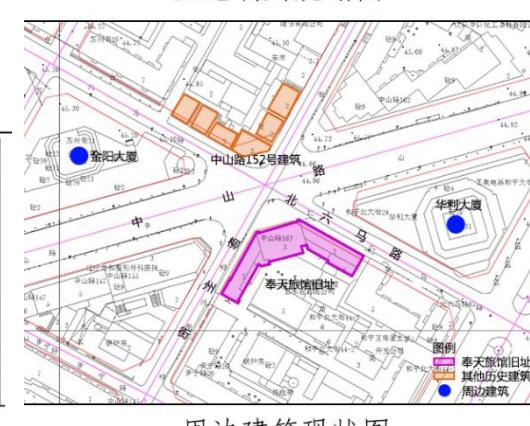
周边建筑现状图

现状为中山小镇花园酒店等使用。建筑立面局部经过粉饰水泥抹面局部有剥落现象，门窗已更换，存在窗改门、窗洞口扩大及封堵等现象。院内有临时加建建筑，布局混乱。店招及中山路、北六马路、柳州街上交通信号灯、电线等已对建筑历史风貌产生不利影响。

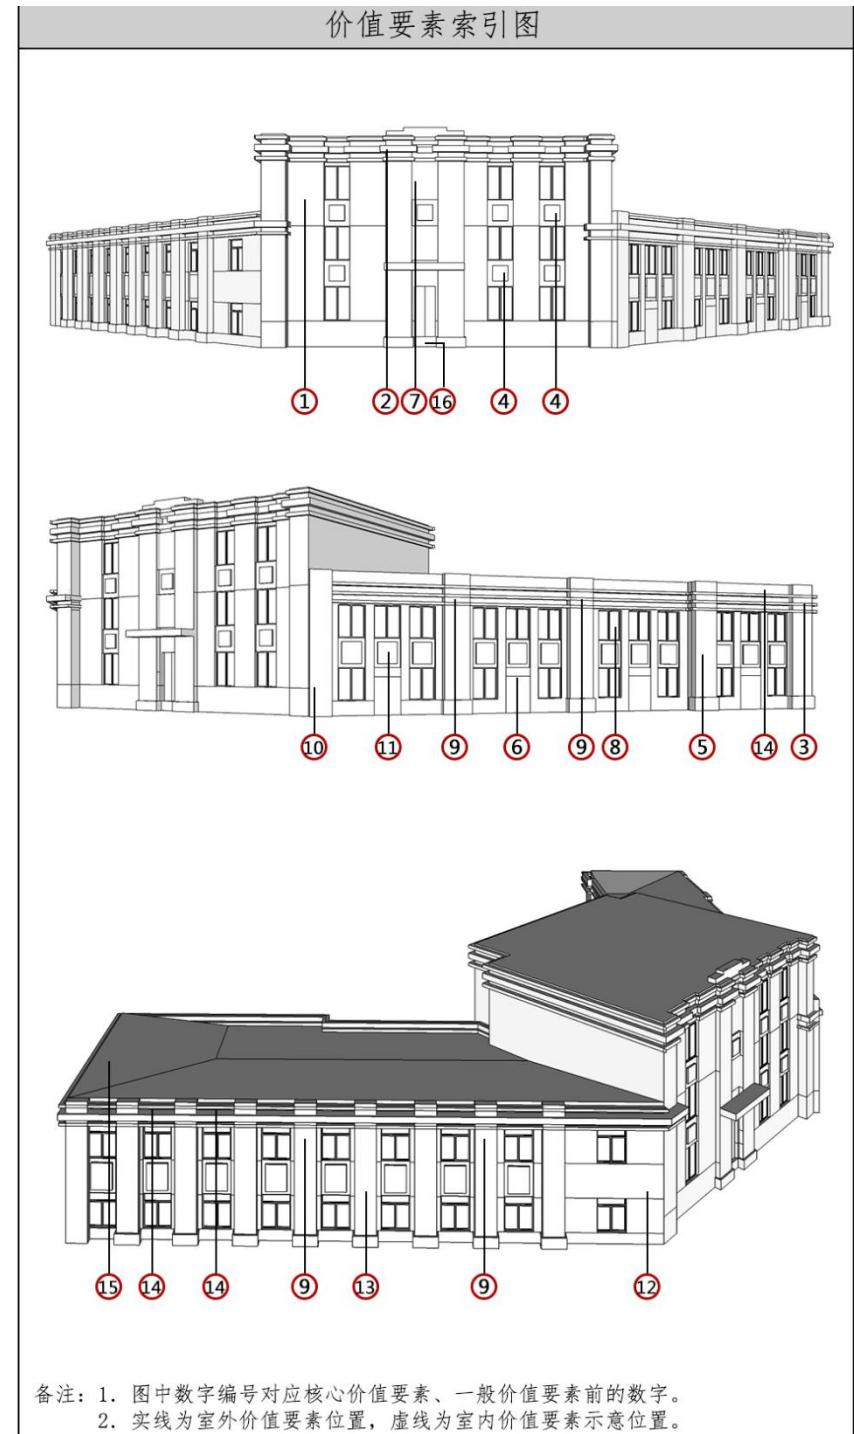
核心价值要素		保护要求：涉及以下价值要素的修缮不属于轻微修缮。建筑色彩需清除立面附着物、清洗表面涂料后确定。	
1. 中山路立面划分比例与尺度及门窗开口方式	2. 主入口两侧壁柱顶部形式	3. 立面檐口顶部装饰线脚	4. 中山路沿街立面二、三层墙身几何装饰
5. 柳州路立面划分比例与尺度及门窗开口方式	6. 一层墙身线脚形式及顶部装饰	7. 中山路沿街立面窗洞口形式	8. 建筑立面窗洞口形式
9. 立面壁柱顶部装饰图案	10. 立面转角墙身几何线脚	11. 墙身几何装饰图案	12. 北六马路立面划分比例及门窗开口方式
13. 北六马路立面壁柱形式	14. 立面顶部檐口装饰图案	15. 单向坡屋顶形式	
一般价值要素		保护要求：在修缮工程条件允许情况下，建议保护以下价值要素。	
16. 建筑一层外部石材楼梯

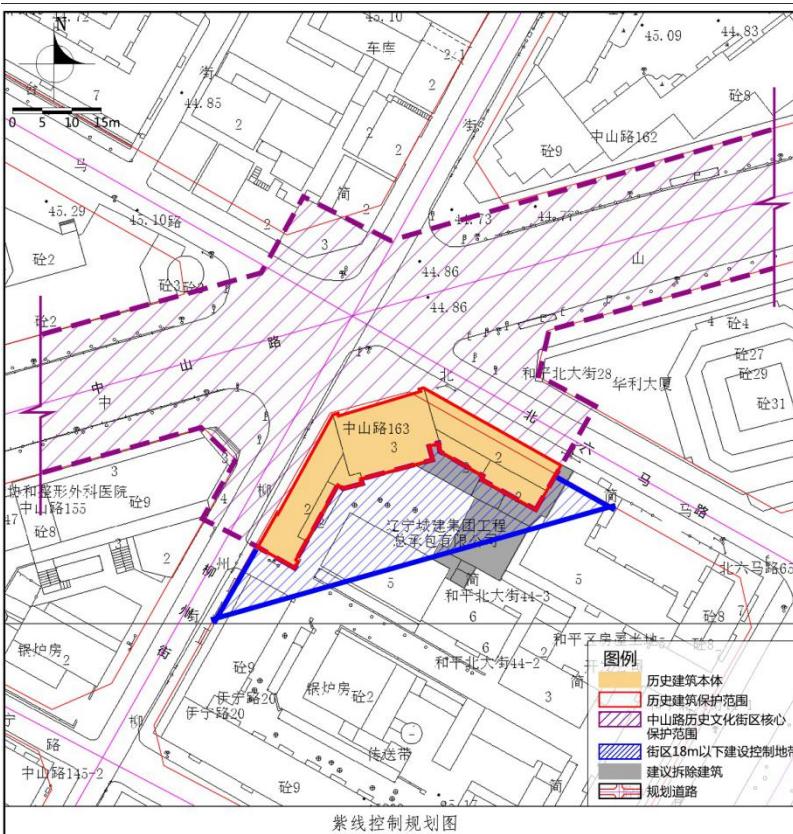
保护范围	建筑本体范围。保护范围内不得新增建构筑物。
建设控制地带	中山路历史文化街区18米高度控制区，新建建、构筑物最高点不得超过18米。

图纸：包括历史建筑边界、保护控制线，周边建设控制要求，以及需要拆除的建筑。

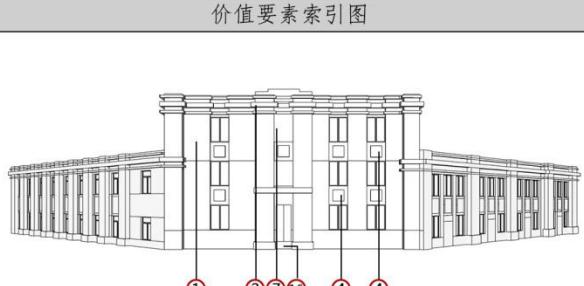
沈阳市历史建筑价值要素信息图		奉天旅馆旧址		编号	SY-01-0029
价值要素索引图	核心价值要素	保护要求：涉及以下价值要素的修缮不属于轻微修缮。建筑色彩需清除立面附着物、清洗表面涂料后确定。

1. 中山路立面划分比例与尺度及门窗开口方式

2. 主入口两侧壁柱顶部形式

3. 立面檐口顶部装饰线脚

4. 中山路沿街立面二、三层墙身几何装饰

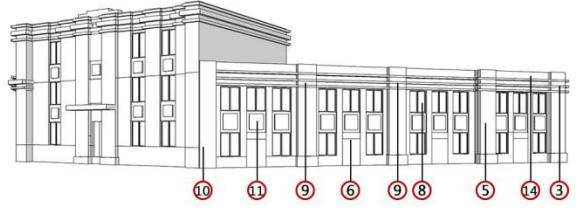
5. 柳州路立面划分比例与尺度及门窗开口方式

6. 一层墙身线脚形式及顶部装饰

7. 中山路沿街立面窗洞口形式

8. 建筑立面窗洞口形式

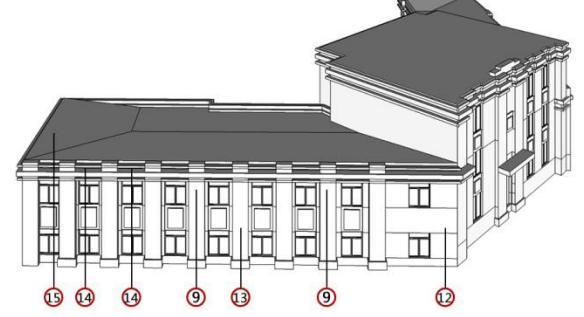
9. 立面壁柱顶部装饰图案

10. 立面转角墙身几何线脚

11. 墙身几何装饰图案

12. 北六马路立面划分比例及门窗开口方式

13. 北六马路立面壁柱形式

14. 立面顶部檐口装饰图案

15. 单向坡屋顶形式		
历史照片	现状照片	一般价值要素	保护要求：在修缮工程条件允许情况下，建议保护以下价值要素。

16. 建筑一层外部石材楼梯

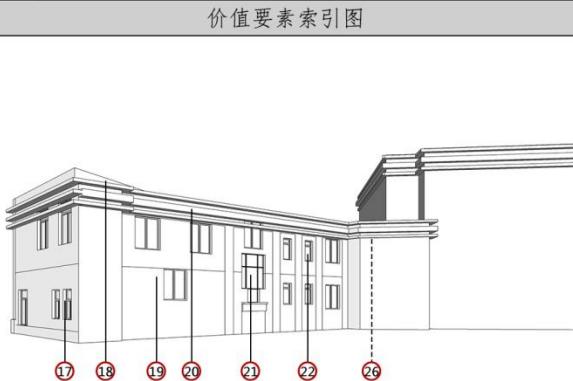
沈阳市历史建筑价值要素信息图		奉天旅馆旧址		编号	SY-01-0029
价值要素索引图	核心价值要素	保护要求：涉及以下价值要素的修缮不属于轻微修缮。建筑色彩需清除立面附着物、清洗表面涂料后确定。

17. 窗洞口形式

18. 建筑转角檐口形式及单向坡屋顶形式

19. 院落内部立面划分比例及门窗洞口样式

20. 院落内部建筑立面顶部檐口形式

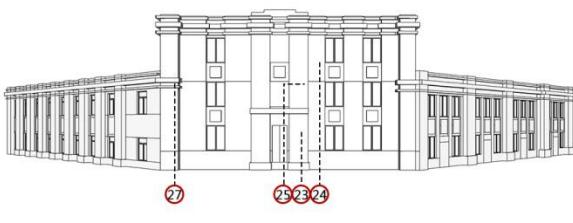
21. 院落内部建筑立面门窗洞口形式（一）

22. 院落内部建筑立面门窗洞口形式（二）

23. 建筑内部楼梯形式（一）

24. 建筑内部楼梯形式（二）

25. 建筑内部楼梯扶手形式				
历史照片	现状照片	一般价值要素	保护要求：在修缮工程条件允许情况下，建议保护以下价值要素。

26. 建筑内部结构形式

27. 建筑内部门框形式

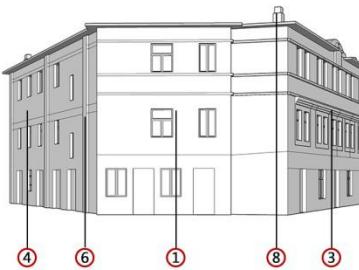
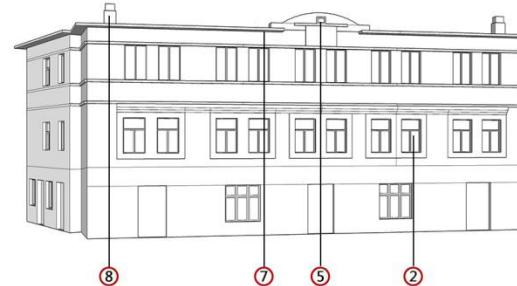
沈阳市历史建筑价值要素信息图		一力旅馆旧址	编号	SY-01-0007
价值要素索引图

1. 沿街立面二层窗洞口开窗尺度及墙面装饰	保护要求：涉及以下价值要素的修缮不属于轻微修缮。建筑色彩需清除立面附着物、清洗表面涂料后确定。	
一般价值要素		保护要求：在修缮工程条件允许情况下，建议保护以下价值要素。		
历史照片

2. 立面划分比例与尺度及门窗开口方式（一）

3. 立面划分比例与尺度及门窗开口方式（二）

4. 立面划分比例与尺度及门窗开口方式（三）
现状照片

5. 中山路沿街立面三层顶部女儿墙造型

6. 昆明北街立面壁柱装饰

7. 沿街立面三层窗洞口开窗尺度及屋檐形式
				8. 建筑屋顶顶部烟囱样式

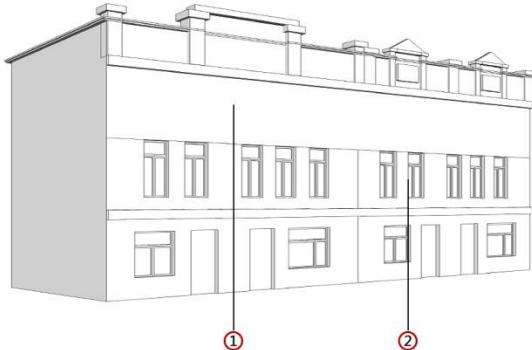
沈阳市历史建筑价值要素信息图		九州馆旧址	编号	SY-01-0008
<p>价值要素索引图</p>

保护要求: 建议按照以下样式恢复历史风貌。建筑色彩需清除立面附着物、清洗表面涂料后确定。
	1. 中山路沿街立面划分比例及窗洞口样式		2. 中山路沿街立面二层窗洞口开窗尺度	
<p>历史照片</p>	<p>现状照片</p>

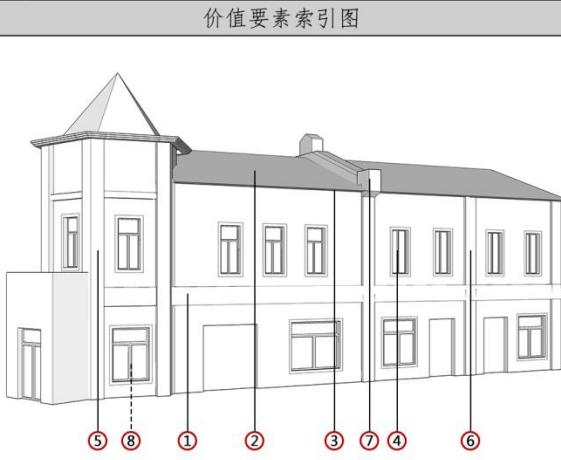
沈阳市历史建筑价值要素信息图		大国旅馆旧址		编号	SY-01-0011
价值要素索引图

核心价值要素	保护要求：涉及以下价值要素的修缮不属于轻微修缮。建筑色彩需清除立面附着物、清洗表面涂料后确定。		
		1. 中山路立面划分比例与尺度及门窗开口方式

2. 建筑坡屋顶形式

3. 建筑檐口形式

4. 建筑二层竖向窗洞口形式

5. 建筑转角处壁柱及线脚形式

6. 建筑墙身壁柱形式

7. 建筑壁柱顶部样式			
历史照片

一般价值要素	保护要求：在修缮工程条件允许情况下，建议保护以下价值要素。
				8. 建筑底部线脚样式

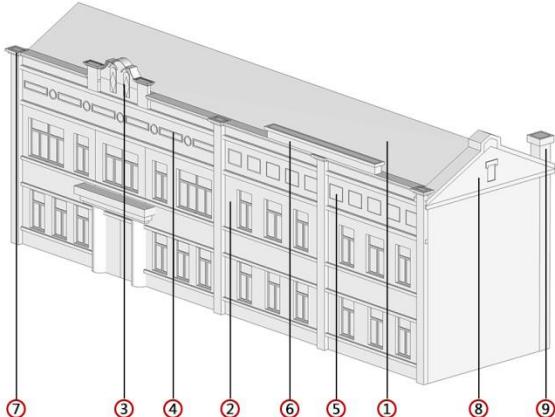
沈阳市历史建筑价值要素信息图		中山路128号建筑		编号	SY-01-0026	
<p>价值要素索引图</p>

<p>1. 建筑双向坡屋顶形式</p> <p>历史风貌要素</p>

<p>2. 中山路立面划分比例与尺度及门窗开口方式</p>

<p>3. 中山路沿街立面檐口雕花装饰</p>

<p>4. 沿街外立面强身线脚形式（一）</p>

<p>5. 沿街外立面强身线脚形式（二）</p>

<p>6. 檐口顶部装饰构件</p>

<p>7. 建筑壁柱柱头形式</p>

<p>8. 建筑山墙形式</p>

<p>9. 建筑山墙装饰构件</p>	<p>保护要求：涉及以下价值要素的修缮不属于轻微修缮。建筑色彩需清除立面附着物、清洗表面涂料后确定。</p>				
<p>历史照片</p>	<p>现状照片</p>

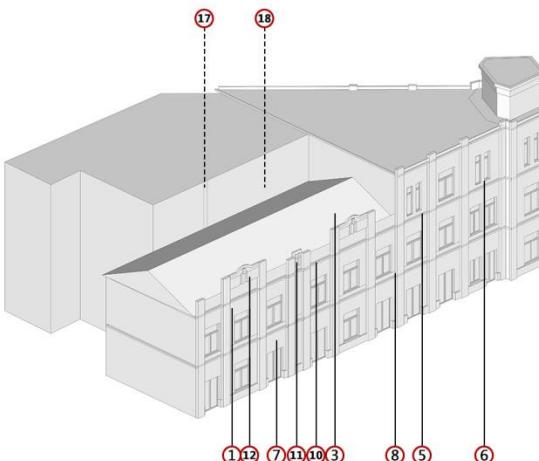
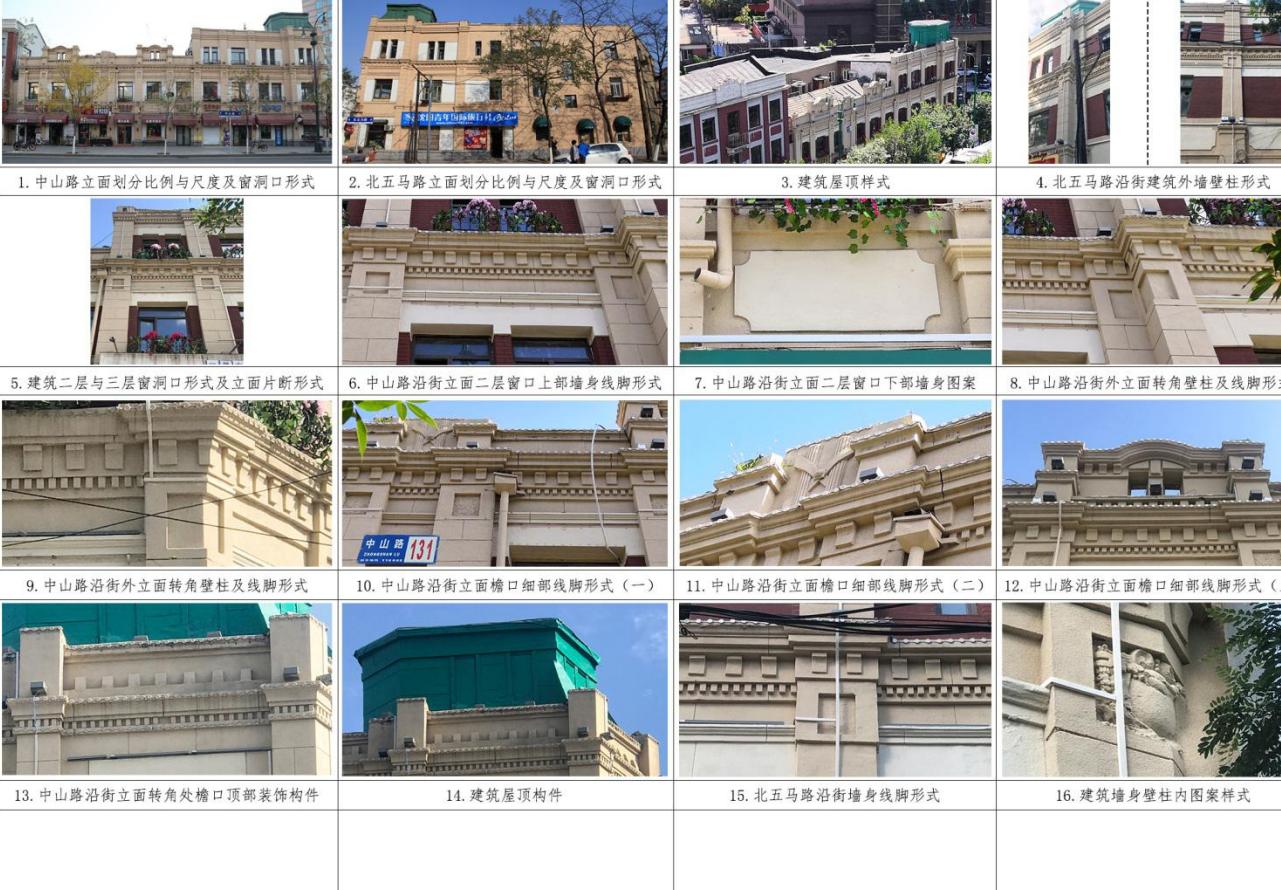
沈阳市历史建筑价值要素信息图		中山路131号建筑		编号	SY-01-0032
价值要素索引图	核心价值要素	一般价值要素	保护要求

<p>1. 中山路立面划分比例与尺度及窗洞口形式 2. 北五马路立面划分比例与尺度及窗洞口形式 3. 建筑屋顶样式 4. 北五马路沿街建筑外墙壁柱形式 5. 建筑二层与三层窗洞口形式及立面片断形式 6. 中山路沿街立面二层窗口上部墙身线脚形式 7. 中山路沿街立面二层窗口下部墙身图案 8. 中山路沿街外立面转角壁柱及线脚形式 9. 中山路沿街外立面转角壁柱及线脚形式 10. 中山路沿街立面檐口细部线脚形式（一） 11. 中山路沿街立面檐口细部线脚形式（二） 12. 中山路沿街立面檐口细部线脚形式（三） 13. 中山路沿街立面转角处檐口顶部装饰构件 14. 建筑屋顶构件 15. 北五马路沿街墙身线脚形式 16. 建筑墙身壁柱内图案样式 17. 建筑内部院落（一） 18. 建筑内部院落（二）</p>				
历史照片	现状照片

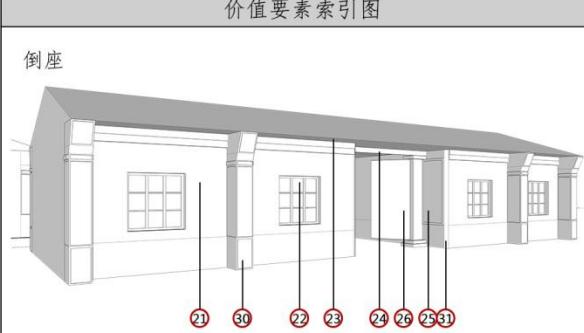
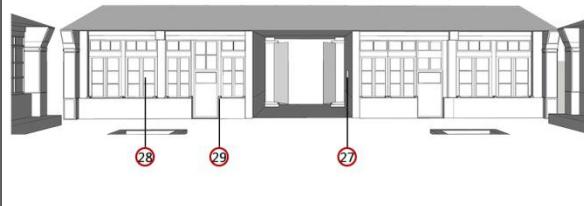
沈阳市历史建筑价值要素信息图		江浙会馆旧址		编号	SY-01-0001
价值要素索引图		核心价值要素 保护要求：涉及以下价值要素的修缮不属于轻微修缮。建筑色彩需清除立面附着物、清洗表面涂料后确定。			
倒座

东厢房
