沈阳市历史建筑保护图则			九贞洋行旧址		编号	SY-01-0009																																																																																																																
<div>

沈阳市第一批历史建筑保护图则

九贞洋行旧址

SY-01-0009

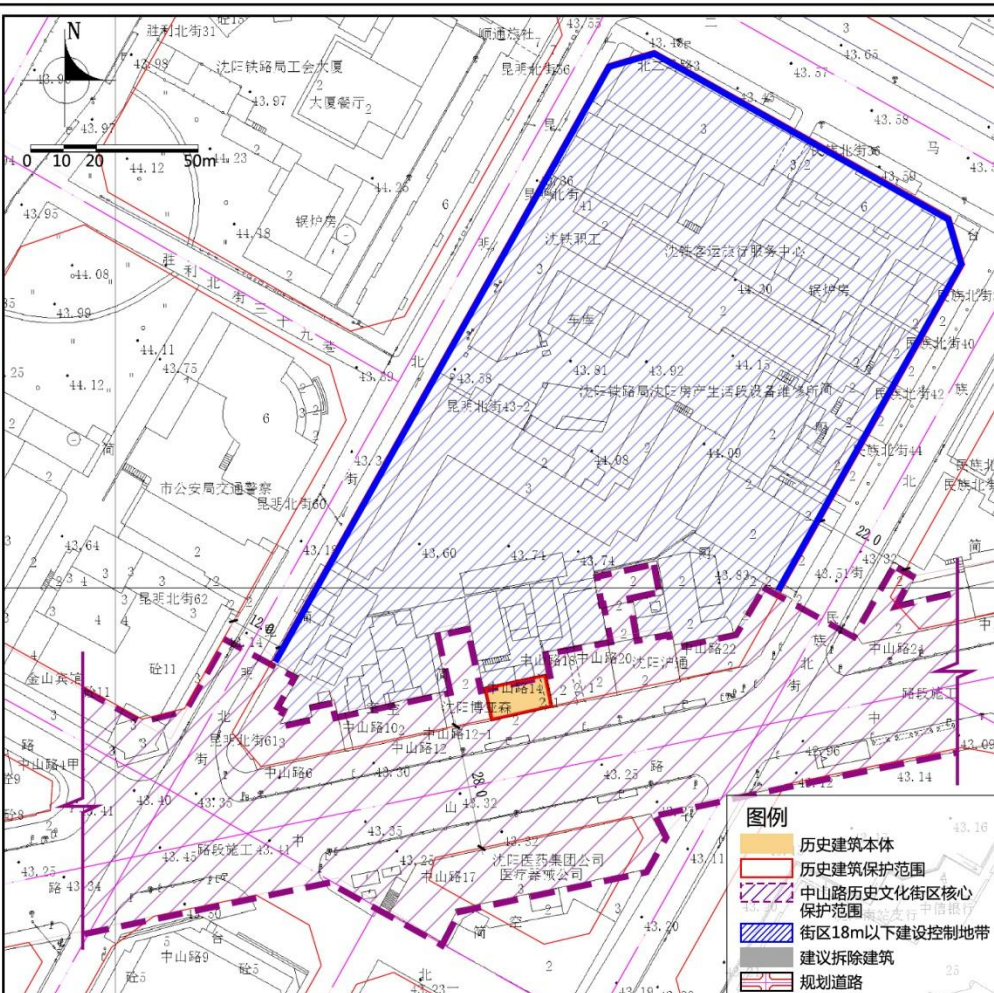
地址	和平区中山路14号																																																																																																																					
区位	位于满铁附属地历史城区中山路历史文化街区核心保护范围内。																																																																																																																					
控规单元	大原街单元																																																																																																																					
年代	1922年																																																																																																																					
类别	二类																																																																																																																					
现状概况	现状为沈阳铸业药业有限公司使用。该建筑沿街立面经过装修粉饰，部分门窗更换为铝合金门窗，存在窗改门、门窗洞口扩大等现象。室内隔墙、楼板、地板存在更换现象。外部楼梯、二层门窗、屋顶局部破损。牌匾遮挡材质涂料不统一，存在剥落现象。建筑通往南侧后院走廊处有杂物堆放，存在加建情况。店招对建筑历史风貌产生不利影响。

历史价值	建筑为地上两层，建筑平面一字形，砖木结构。建筑为双坡顶，一层与二层顶部有水平线脚，檐口下设多重线脚。建筑规整，是典型日式建筑。建筑为砖木结构，沿街立面女儿墙高起，壁柱突出。																																																																																																																					
			<table><tr><td>保护范围</td><td colspan="3">建筑本体范围。保护范围内不得新增建筑物。</td></tr><tr><td>建设控制地带</td><td colspan="3">中山路历史文化街区18米高度控制区，新建建、构筑物最高点不得超过18米。</td></tr><tr><td colspan="4">保护措施</td></tr><tr><td colspan="4">1. 建筑</td></tr><tr><td colspan="4">——屋顶：不改变双向坡屋顶形式，原貌修缮破损部位。</td></tr><tr><td colspan="4">——立面：不改变立面尺度、形式、材质与色彩，不改变沿街立面水泥抹面、装饰线脚及几何形图案等；采用原材料或与原材料色彩、材质相近的材料修补破损部位；清洗现有涂料。</td></tr><tr><td colspan="4">——门窗：不改变现有门窗位置、洞口形式及尺度，不得新增门窗，适时恢复已发生改变的门窗洞口形式及尺寸；选用与建筑立面色彩相协调的色彩，修缮、恢复破损、封堵门窗。</td></tr><tr><td colspan="4">——空间：不改变建筑外墙位置、尺度与材质。</td></tr><tr><td colspan="4">2. 附着物</td></tr><tr><td colspan="4">——店招：以刀匾、镂空式店招为主，规范建筑立面、屋顶上的店招、广告牌匾，具体悬挂位置不得遮挡建筑立面装饰线脚等细部。</td></tr><tr><td colspan="4">——空调外挂机：规范建筑立面空调外挂机，悬挂位置不得在建筑沿街立面上，不得影响历史风貌。</td></tr><tr><td colspan="4">3. 公用设施</td></tr><tr><td colspan="4">——结合功能更新更换老化市政管线，接入城市管网，完善公用设施。</td></tr><tr><td colspan="4">——加强日常防火巡查，完善建筑防火设施、设备。</td></tr><tr><td colspan="4">4. 周边环境</td></tr><tr><td colspan="4">——室外管线：适时落地建筑北侧的架空电线，整理北侧排水、下水管线。</td></tr><tr><td colspan="4">——其它建筑：逐步拆除临近保护建筑的违章建筑、临时建筑以及对建筑安全起到不利影响的无保护价值建筑。</td></tr><tr><td colspan="4">5. 控规调整建议</td></tr><tr><td colspan="4">——结合保护建筑本体，局部调整中山路历史文化街区核心保护范围边界。</td></tr><tr><td colspan="4">6. 合理利用建议</td></tr><tr><td colspan="4">——在不影响建筑历史风貌，不损害结构安全及核心价值要素，符合结构、消防、环境卫生等专业管理要求前提下，鼓励商用商业功能，还可作为文化展览、工艺品售卖、特产餐饮或作为社区公共服务设施。</td></tr><tr><td colspan="4">7. 功能限制</td></tr><tr><td colspan="4">——禁止整体作为超市功能；</td></tr><tr><td colspan="4">——禁止设置重油污餐饮、商闹市酒吧、商品批发功能；</td></tr><tr><td colspan="4">——禁止仓储功能。</td></tr><tr><td colspan="4">8. 相关规划编制建议</td></tr><tr><td colspan="4">——中山路历史文化街区城市设计</td></tr><tr><td>备注</td><td colspan="3">——本图则需局部调整的，应按照规定。按相关程序论证报批； ——编制时间2019年12月</td></tr></table>				保护范围	建筑本体范围。保护范围内不得新增建筑物。			建设控制地带	中山路历史文化街区18米高度控制区，新建建、构筑物最高点不得超过18米。			保护措施				1. 建筑				——屋顶：不改变双向坡屋顶形式，原貌修缮破损部位。				——立面：不改变立面尺度、形式、材质与色彩，不改变沿街立面水泥抹面、装饰线脚及几何形图案等；采用原材料或与原材料色彩、材质相近的材料修补破损部位；清洗现有涂料。				——门窗：不改变现有门窗位置、洞口形式及尺度，不得新增门窗，适时恢复已发生改变的门窗洞口形式及尺寸；选用与建筑立面色彩相协调的色彩，修缮、恢复破损、封堵门窗。				——空间：不改变建筑外墙位置、尺度与材质。				2. 附着物				——店招：以刀匾、镂空式店招为主，规范建筑立面、屋顶上的店招、广告牌匾，具体悬挂位置不得遮挡建筑立面装饰线脚等细部。				——空调外挂机：规范建筑立面空调外挂机，悬挂位置不得在建筑沿街立面上，不得影响历史风貌。				3. 公用设施				——结合功能更新更换老化市政管线，接入城市管网，完善公用设施。				——加强日常防火巡查，完善建筑防火设施、设备。				4. 周边环境				——室外管线：适时落地建筑北侧的架空电线，整理北侧排水、下水管线。				——其它建筑：逐步拆除临近保护建筑的违章建筑、临时建筑以及对建筑安全起到不利影响的无保护价值建筑。				5. 控规调整建议				——结合保护建筑本体，局部调整中山路历史文化街区核心保护范围边界。				6. 合理利用建议				——在不影响建筑历史风貌，不损害结构安全及核心价值要素，符合结构、消防、环境卫生等专业管理要求前提下，鼓励商用商业功能，还可作为文化展览、工艺品售卖、特产餐饮或作为社区公共服务设施。				7. 功能限制				——禁止整体作为超市功能；				——禁止设置重油污餐饮、商闹市酒吧、商品批发功能；				——禁止仓储功能。				8. 相关规划编制建议				——中山路历史文化街区城市设计				备注	——本图则需局部调整的，应按照规定。按相关程序论证报批； ——编制时间2019年12月

1. 建筑																																																																																																																						
——屋顶：不改变双向坡屋顶形式，原貌修缮破损部位。																																																																																																																						
——立面：不改变立面尺度、形式、材质与色彩，不改变沿街立面水泥抹面、装饰线脚及几何形图案等；采用原材料或与原材料色彩、材质相近的材料修补破损部位；清洗现有涂料。																																																																																																																						
——门窗：不改变现有门窗位置、洞口形式及尺度，不得新增门窗，适时恢复已发生改变的门窗洞口形式及尺寸；选用与建筑立面色彩相协调的色彩，修缮、恢复破损、封堵门窗。																																																																																																																						
——空间：不改变建筑外墙位置、尺度与材质。

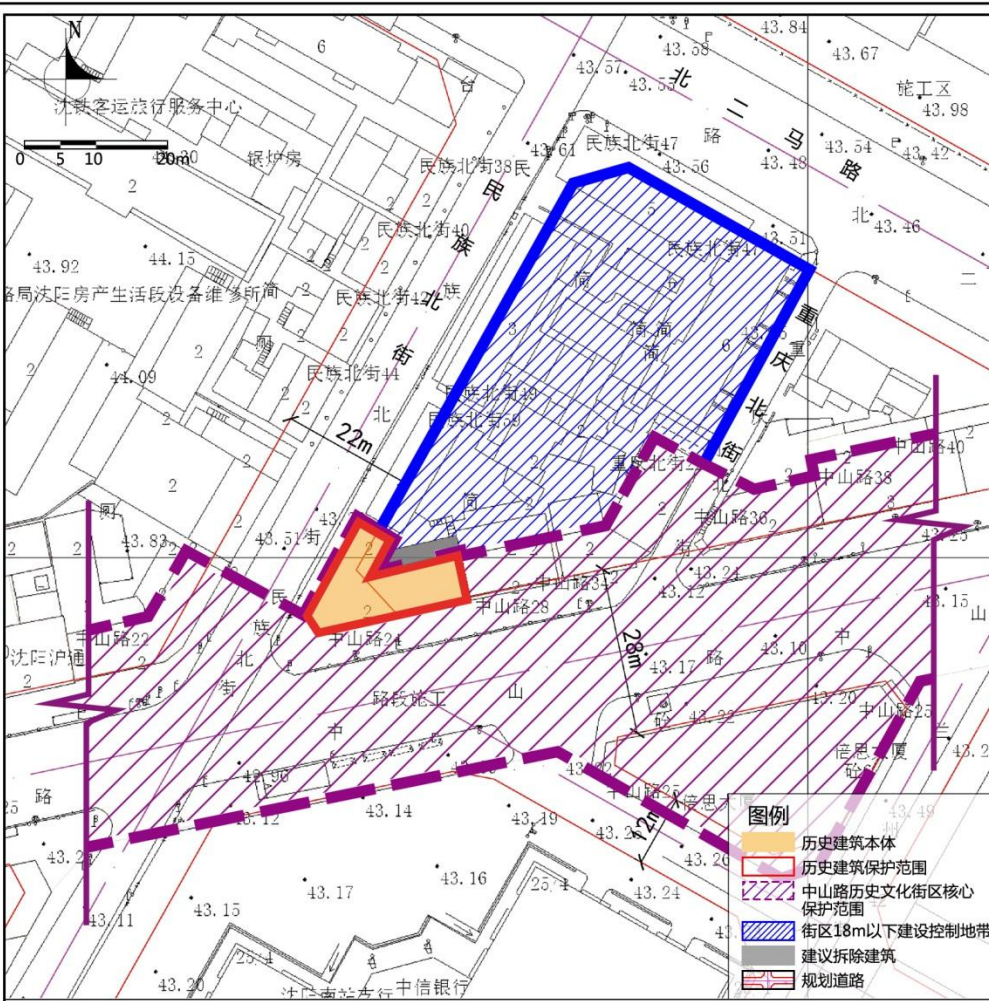
<p>中山路28号建筑</p></div> <div><p>紫线控制规划图</p>

<div><p>地址</p><p>沈阳市和平区中山路28号</p></div> <div><p>区位</p><p>位于满铁附属地历史城区中山路历史文化街区核心保护范围内。</p></div> <div><p>控规单元</p><p>太原街单元</p></div> <div><p>年代</p><p>1922年</p></div> <div><p>类别</p><p>二类</p></div>			<div><p>历史价值</p><p>建筑平面L字形，二层，砖木结构，坡屋顶，沿街局部高起女儿墙，有三角形和长方形两种形式，檐口有线脚、在檐口处形成简化柱头与女儿墙形成建筑的主要装饰。山墙高起突出屋面，砖墙。该建筑建成时间较长，近年曾进行过建筑修缮。</p></div> <div><p>现状概况</p><p>该建筑沿街立面经过多次粉饰，部分门窗更换为铝合金门窗，存在窗改门、门窗洞口扩大等现象。室内隔墙、楼板、地板存在更换现象。二层门窗、檐口、屋顶局部存在破损。管线老化、设施不足。建筑北侧有加建建筑。</p></div>

<p>中山路28号建筑</p></div>				<div><p>保护范围</p><p>建筑本体范围。保护范围内不得新增建筑物。</p></div> <div><p>建设控制地带</p><p>中山路历史文化街区18米高度控制区，新建、构筑物最高点不得超过18米。</p></div> <div><p>保护措施</p><p>1. 建筑</p><p>——屋顶：采用原材料修复屋顶局部破损部位。</p><p>——立面：不改变立面尺度、形式、材质与色彩，不改变沿街立面水泥抹面、装饰线脚及几何形图案等；采用原材料或与原材料色彩、材质相近的材料修补破损部位；清洗现有涂料。</p><p>——门窗：不改变现有门窗位置、洞口形式及尺度，不得新增门窗，适时恢复已发生改变的门窗洞口形式及尺寸；选用与建筑立面色彩相协调的色彩，修缮、恢复破损、封堵门窗。</p><p>——空间：不改变建筑外墙位置、尺度与材质。；</p><p>——细节：檐口装饰、底部脚线破损处用原材料加以修复。</p><p>2. 附着物</p><p>——店招：以刀匾、镂空式店招为主，规范建筑立面、屋顶上的店招、广告匾，具体悬挂位置不得遮挡建筑立面装饰线脚等细部。</p><p>——空调外挂机：规范建筑立面空调外挂机，悬挂位置不得在建筑沿街立面上，不得影响历史风貌。</p><p>3. 公用设施</p><p>——结合功能更新更换老化市政管线，接入城市管网，完善公用设施。</p><p>——加强日常防火巡查，完善建筑防火设施、设备。</p><p>4. 周边环境</p><p>——其它建筑：逐步拆除临近保护建筑的违章建筑、临时建筑以及对建筑安全起到不利影响的无保护价值建筑，强化庭院空间的秩序性。</p><p>5. 控规调整建议</p><p>——结合保护建筑本体，局部调整中山路历史文化街区核心保护范围边界。</p><p>6. 合理利用建议</p><p>——在不影响建筑历史风貌，不损害结构安全及核心价值要素，符合结构、消防、环境卫生等专业管理要求前提下，还可作为民宿、文化展览、工艺品售卖、特产餐饮或作为社区公共服务设施。</p><p>7. 功能限制</p><p>——禁止整体作为超市功能；</p><p>——禁止设置重油污餐饮、闹市酒吧、商品批发功能；</p><p>——禁止仓储功能。</p><p>8. 相关规划编制建议</p><p>——中山路历史文化街区城市设计</p></div> <div><p>备注</p><p>——本图则需局部调整的，应按照规定。按相关程序论证报批；</p><p>——编制时间2019年12月</p></div>

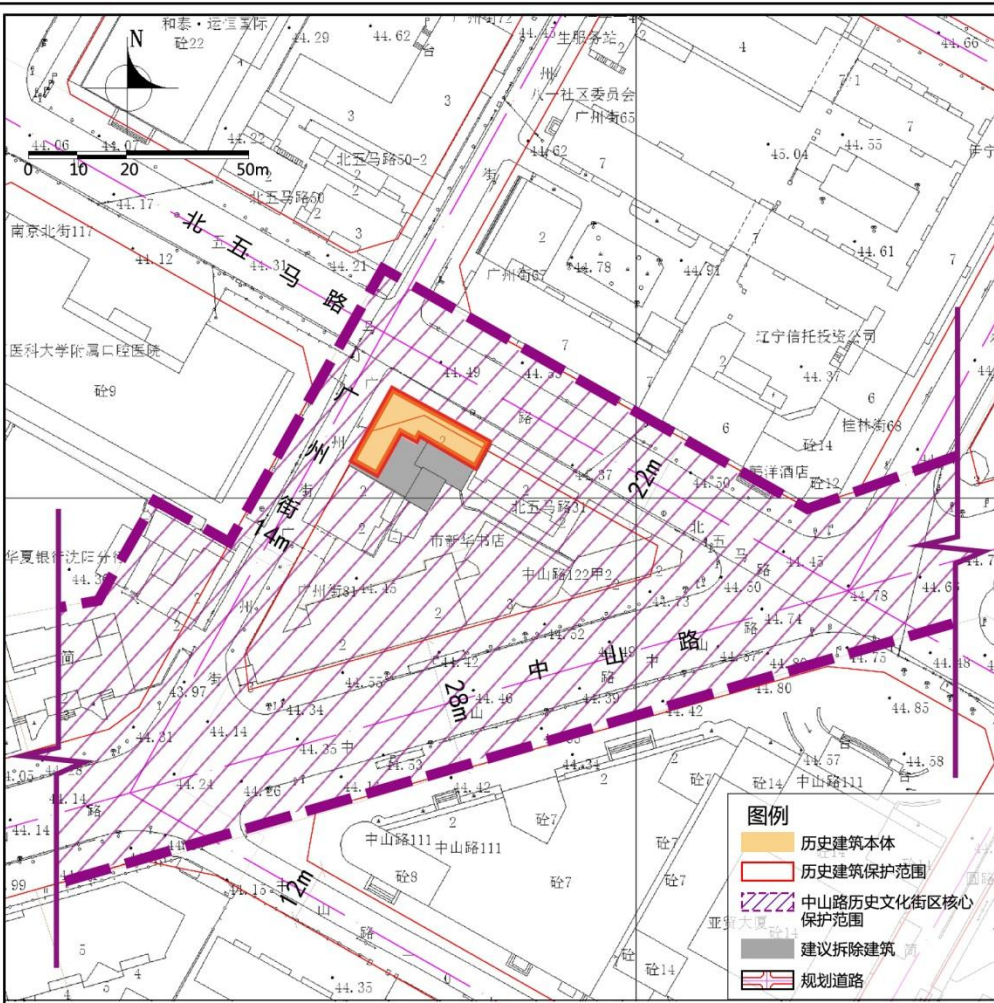
地址	沈阳市和平区北五马路25号																																	
区位	位于满铁附属地历史城区中山路历史文化街区核心保护范围内。																																	
控规单元	大原街单元																																	
年代	1923年																																	
类别	二类																																	
历史价值	建筑二层，平面L形，砖木结构，清水砖墙，局部水泥砂浆罩面。具有欧洲新艺术运动风格，临街女儿墙上采用线条和曲线进行装饰。这种风格在哈尔滨比较普遍，沈阳则不多见，近年曾修缮。																																	
现状概况	该建筑沿街立面经过装修修饰，部分门窗更换为铝合金门窗，存在窗改门、门窗洞口扩大等现象。室内隔墙、楼板、地板存在更换现象。外部楼梯、二层门窗、屋顶局部存在破损。管线老化、设施不足。有加建。

保护范围	建筑本体范围。保护范围内不得新增建筑物。																																	
建设控制地带																																		
保护措施																																		
<p>1. 建筑</p> <p>——立面：不改变立面尺度、形式、材质与色彩，不改变沿街立面水泥抹面、装饰线脚及几何形图案等；采用原材料或与原材料色彩、材质相近的材料修补破损部位；清洗现有涂料。</p> <p>——屋顶：采用原材料修复屋顶局部破损部位。</p> <p>——门窗：不改变现有门窗位置、洞口形式及尺度，不得新增门窗，适时恢复已发生改变的门窗洞口形式及尺寸；选用与建筑立面色彩相协调的色彩，修缮、恢复破损、封堵门窗。</p> <p>——空间：不改变建筑外墙位置、尺度与材质。</p> <p>——细节：壁柱破损处用原材料加以修复。</p> <p>2. 附着物</p> <p>——店招：以刀匾、镂空式店招为主，规范建筑立面、屋顶上的店招、广告牌匾，具体悬挂位置不得遮挡建筑立面装饰线脚等细部。</p> <p>——空调外挂机：规范建筑立面空调外挂机，悬挂位置不得在建筑沿街立面上，不得影响历史风貌。</p> <p>3. 公用设施</p> <p>——结合功能更新更换老化市政管线，接入城市管网，完善公用设施。</p> <p>——加强日常防火巡查，完善建筑消防设施、设备。</p> <p>4. 周边环境</p> <p>——其它建筑：逐步拆除临近保护建筑的违章建筑、临时建筑以及对建筑安全起到不利影响的无保护价值建筑，强化庭院空间的秩序性。</p> <p>5. 控规调整建议</p> <p>——结合保护建筑本体，局部调整中山路历史文化街区核心保护范围边界。</p> <p>6. 合理利用建议</p> <p>——在不影响建筑历史风貌，不损害结构安全及核心价值要素，符合结构、消防、环境卫生等专业管理要求前提下，可作为民宿、文化展览、工艺品售卖、特产餐饮或作为社区公共服务设施。</p> <p>7. 功能限制</p> <p>——禁止大型超市功能；</p> <p>——禁止设置重油污餐饮商业功能；</p> <p>——禁止闹市酒吧功能；</p> <p>——禁止仓储功能。</p> <p>8. 相关规划编制建议</p> <p>——中山路历史文化街区城市设计</p>

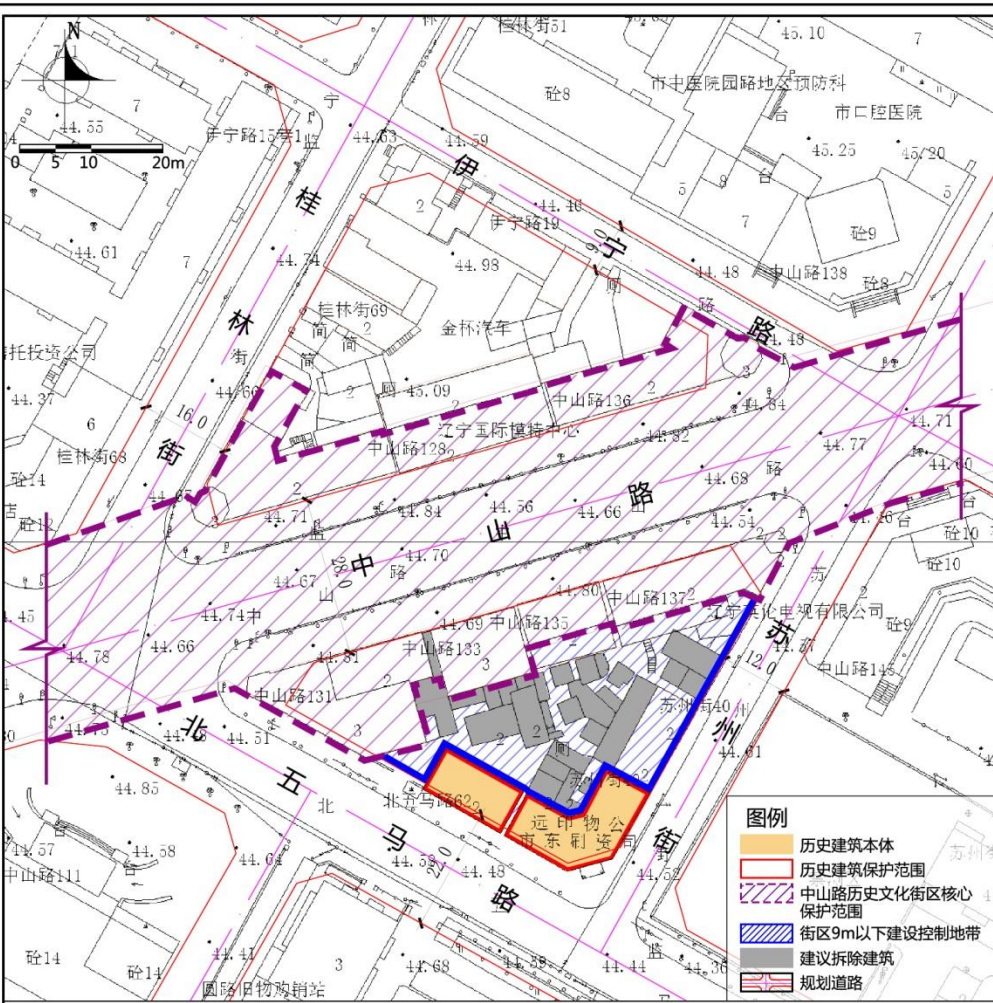
地址	苏州街66号																																																																																																																									
区位	位于满铁附属地历史城区中山路历史文化街区核心保护范围内。																																																																																																																									
控规单元	大原街单元																																																																																																																									
年代	1937年																																																																																																																									
类别	二类																																																																																																																									
历史价值	西侧建筑为地上两层，平面呈矩形，砖木结构。建筑为坡屋顶，两侧山墙高出屋顶且带有线脚。建筑沿街屋檐檐线脚丰富，立面有几何图案装饰，二层中间设有外挂铁艺窗台。东侧建筑为地上两层，平面呈“L”型，砖木结构。建筑为坡屋顶，两侧山墙高出屋顶且带有线脚。建筑沿街屋檐檐线脚丰富，立面有几何图案装饰，转角处设有阳台。	现状概况	该建筑沿街立面经过多次粉饰，部分门窗更换为铝合金门窗，窗改门现象严重。室内隔墙、楼板、地板存在更换现象。西侧建筑一层立面覆盖现象较严重。东侧建筑屋顶已生长杂草。立面被装饰条纹、铁艺构建遮挡、雨棚等构筑物遮挡。建筑外表皮年久破裂。建筑外部电线存在私自搭接现象。

1. 建筑																																																																																																																										
——屋顶：按原貌采用相同材料对破损位置进行修缮；																																																																																																																										
——立面：不改变立面尺度、形式、材质与色彩，不改变沿街立面水泥抹面、装饰线脚及几何形图案等；采用原材料或与原材料色彩、材质相近的材料修补破损部位；清洗现有涂料。																																																																																																																										
——门窗：不改变现有门窗位置、洞口形式及尺度，不得新增门窗，适时恢复已发生改变的门窗洞口形式及尺寸；选用与建筑立面色彩相协调的色彩，修缮、恢复破损、封堵门窗。																																																																																																																										
——空间：不改变建筑外墙位置、尺度与材质。

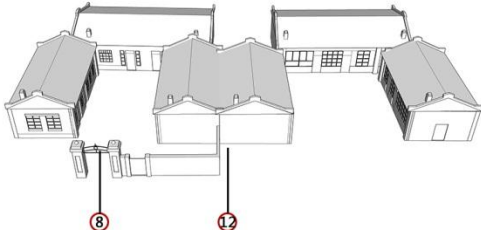
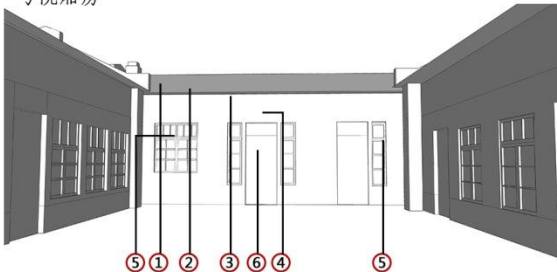
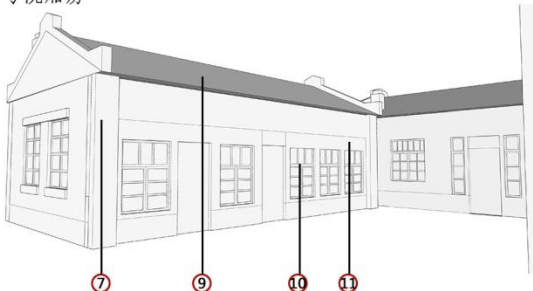
沈阳市历史建筑价值要素信息图		堂子庙巷建筑群				编号	SY-03-0022
价值要素索引图		核心价值要素		保护要求：涉及以下价值要素的修缮不属于轻微修缮。建筑色彩需清除立面附着物、清洗表面涂料后确定。			
<p>院落鸟瞰图</p>

<p>1.一号院正房四坡屋顶</p>

<p>2.荷叶瓦屋面</p>

<p>3.檐口下方砖砌装饰图案</p>

<p>9.一号院厢房双坡屋顶</p>

<p>10.一号院厢房门窗扇形式</p>

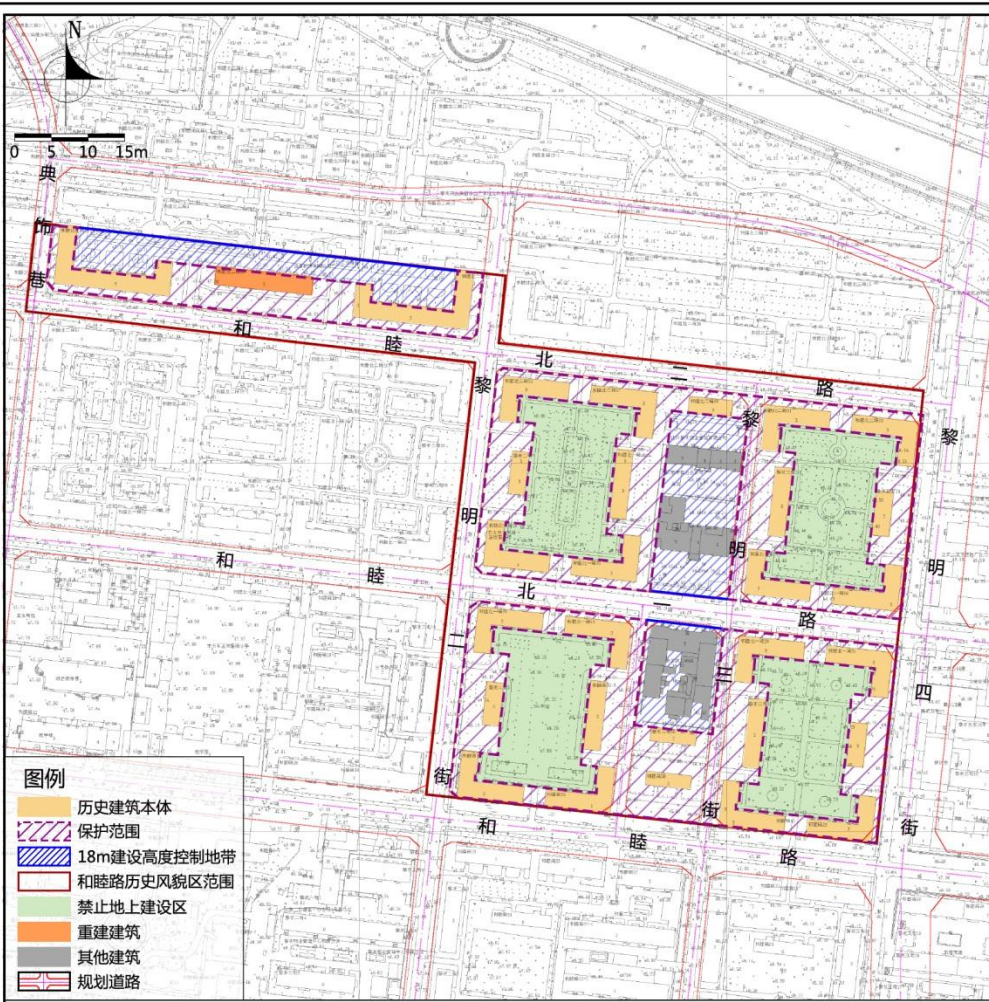
控规单元	和睦路单元																																																																
年代	20世纪50年代																																																																
类别	二类																																																																
<p>图例</p> <ul style="list-style-type: none">历史建筑本体保护范围18m建设高度控制地带和睦路历史风貌区范围禁止地上建设区重建建筑其他建筑规划道路		<p>历史价值</p> <p>是“一五”时期国家投资建设“156”项工程之一、黎明公司的配套住宅。包括4个完整街坊及部分临街建筑，共30栋，分两批公布为建筑。其中第三批历史建筑有6栋、第五批历史建筑有24栋。</p> <p>建筑均为砖混结构，木屋架、四坡顶、有老虎窗，建筑入口、窗口、阳台等处装饰样式时代特征突出。建筑分为5种类型，其中16栋建筑为地上三层、平面呈“L”形，清水红砖墙；6栋建筑为地上三层、平面呈“一”形，清水红砖墙；4栋建筑为地上三层、平面呈“一”形，立面有加窗梁、柱，水刷石饰面；2栋建筑为地上二层、平面呈“一”形，清水红砖墙，立面无装饰；2栋建筑为地上三层、平面呈“U”形，清水红砖墙，有和平鸽装饰。</p> <p>保护价值体现在建筑样式、布局及色彩等方面。建筑群在空间布局、功能组织上体现了社会主义制度与意识形态；住宅建筑类型丰富，体现了建国初期工人住宅建设发展历程，在居住区规划与住宅建筑研究上具有重要价值；建筑装饰兼具东西方融合的特征，建筑艺术价值较高，是沈阳城市历史风貌的重要载体。</p>		<p>现状概况</p> <p>建筑群正在整体腾迁中，现状闲置，门、窗、地板等破损明显，临街建筑存在门改窗，部分建筑立面已被粉饰，其中一栋建筑已拆除。建筑立面上架空电线混乱，街坊内部绿化及铺装等缺乏维护。</p>

1. 建筑																																																																	
——结构：不改变砖混结构材质与形式、木屋架形式。																																																																	
——屋顶：不改变四坡屋顶形式及檐口形式，原貌修缮破损部位。																																																																	
——立面：不改变现状立面尺度、形式、材质，不改变清水红砖墙、水刷石墙面；采用原材料或与原材料色彩、材质相近的材料修补破损部位；清洗现有涂料；拆除加建的阳台。																																																																	
——门窗：不改变现存历史门窗位置、洞口形式及尺度，不得新增门窗洞口，适时恢复已发生改变的门窗洞口形式及尺寸；选用栗色材质修缮、恢复破损、封堵门窗。																																																																	
——空间：不改变建筑外墙位置、尺度与材质，不改变楼梯位置。每种类型建筑中最少有一个完整居住单元不改变内部空间布局形式，其中“L”形、“U”形平面的建筑还应不改变转角单元内部空间布局形式。																																																																	
——细节：不改变历史上屋顶老虎窗、阳台样式以及门窗等处细部装饰，原貌修缮破损部位。

4. 周边环境																																																																	
——街坊环境：不改变历史上的道路、广场、绿地布局形式，保留历史树木、电线杆、亭子等设施，改善铺装、绿化环境。																																																																	
——保护建筑重建：按照历史高度、四坡屋顶形式、平面尺度、立面门窗洞口位置及尺度重建已拆除的和睦路北二路北侧平面呈“一”形的历史建筑。
