沈阳市第二批历史建筑保护图则

沈阳市规划设计研究院有限公司

2020 年 11 月

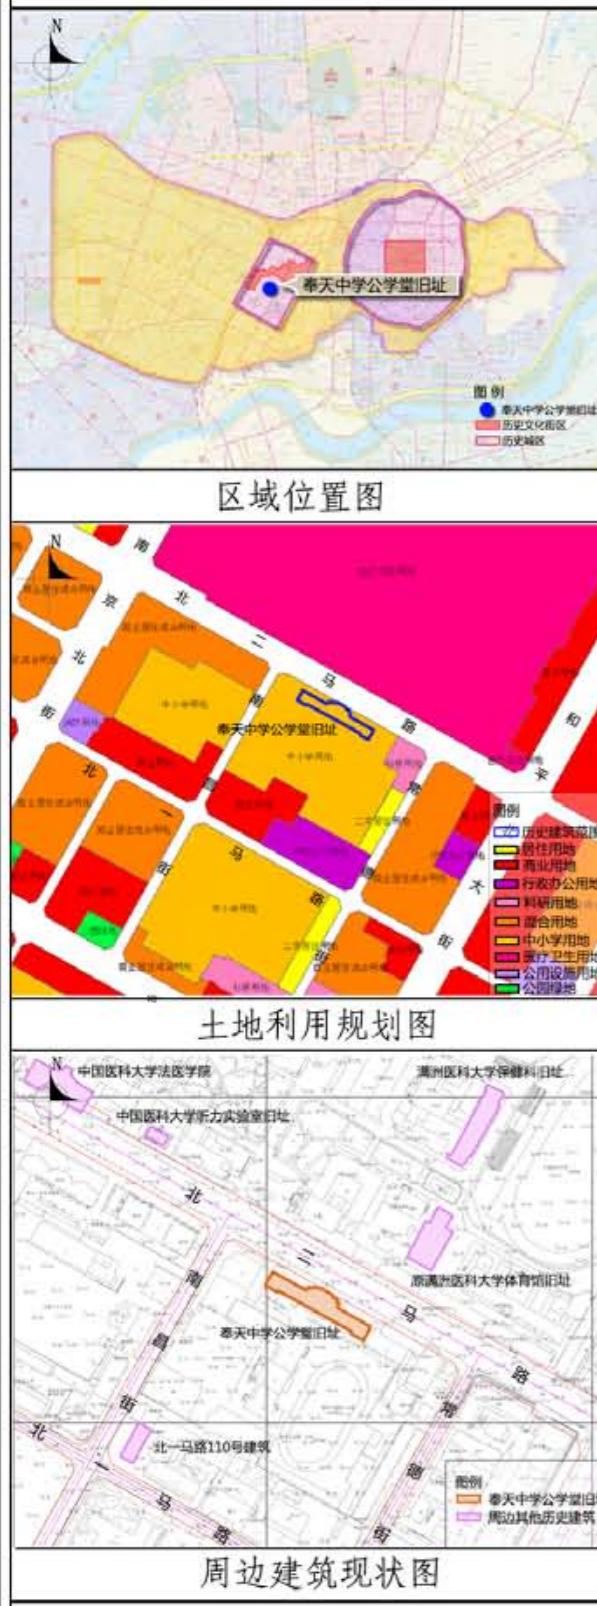
SY-02-0002

保护价值	建筑建于1917年，名为奉天公学堂。1942年学校改名“新高国民优级学校”，1945年学校改名为“光复小学”，1946年改为国民党教育部中学辅导处，1949年改名为“南昌小学”，1958年更名为“和平大街第一小学”。建筑平面中轴对称，为外廊式建筑，主体3层，局部2层，平屋顶，女儿墙局部突出，檐下有装饰线脚，立面原为清水红砖墙体，现为涂料饰面，有横纵向分割线框，建筑入口位于建筑中部，以圆拱窗加以强调，窗户外围加装混凝土窗框，部分窗框中间用构件分割。建筑核心价值要素主要体现在立面罩面形式及划分方式、檐口线脚及门窗洞口样式及尺度。
现状概况	现为和平大街第一小学教学楼使用。

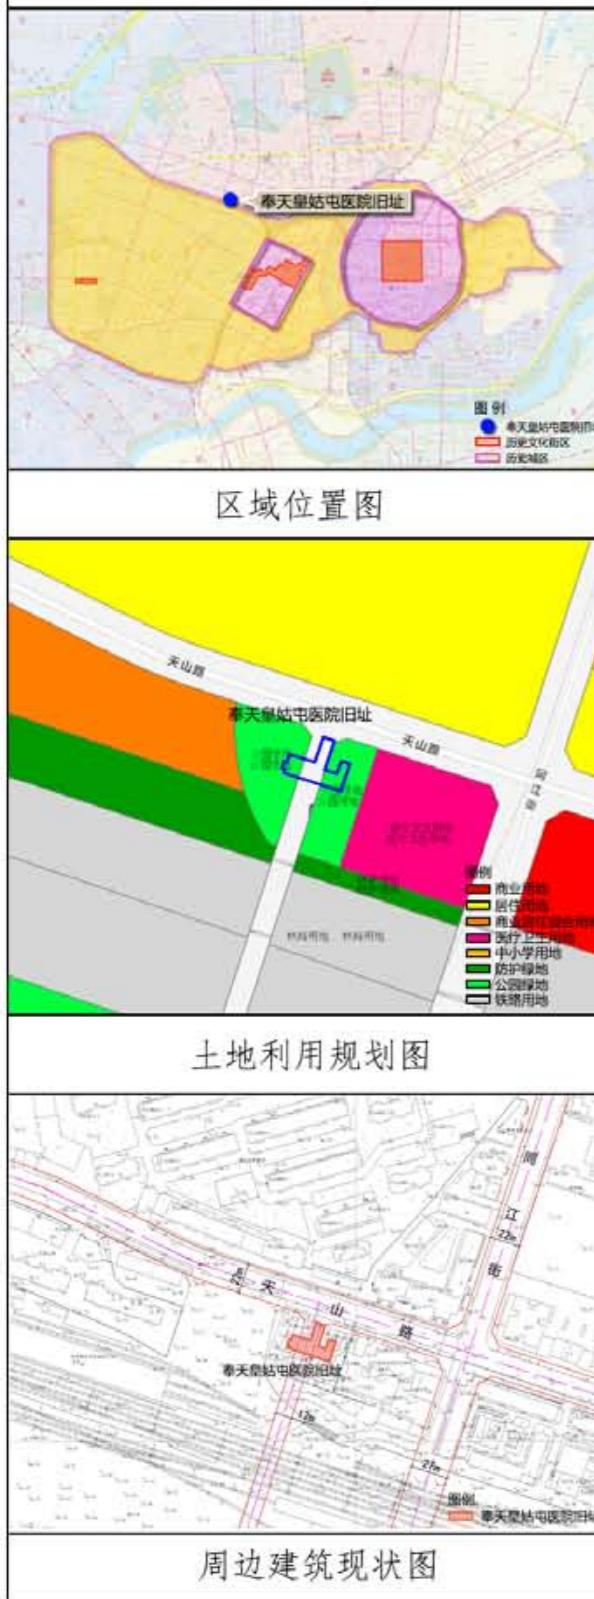
SY-01-0019

建筑平面呈不规则形，砖木结构，地上二层半，坡屋顶。由东西向1座建筑和南北向2座建筑交错而成。墙下部为1.6米高的石砌墙体毛石贴面，上部墙体青砖砌筑。窗口为水泥抹面，窗过梁和窗台采用预制石条。建筑价值主要体现在建筑体量、立面尺度、开窗形式及细部装饰上。

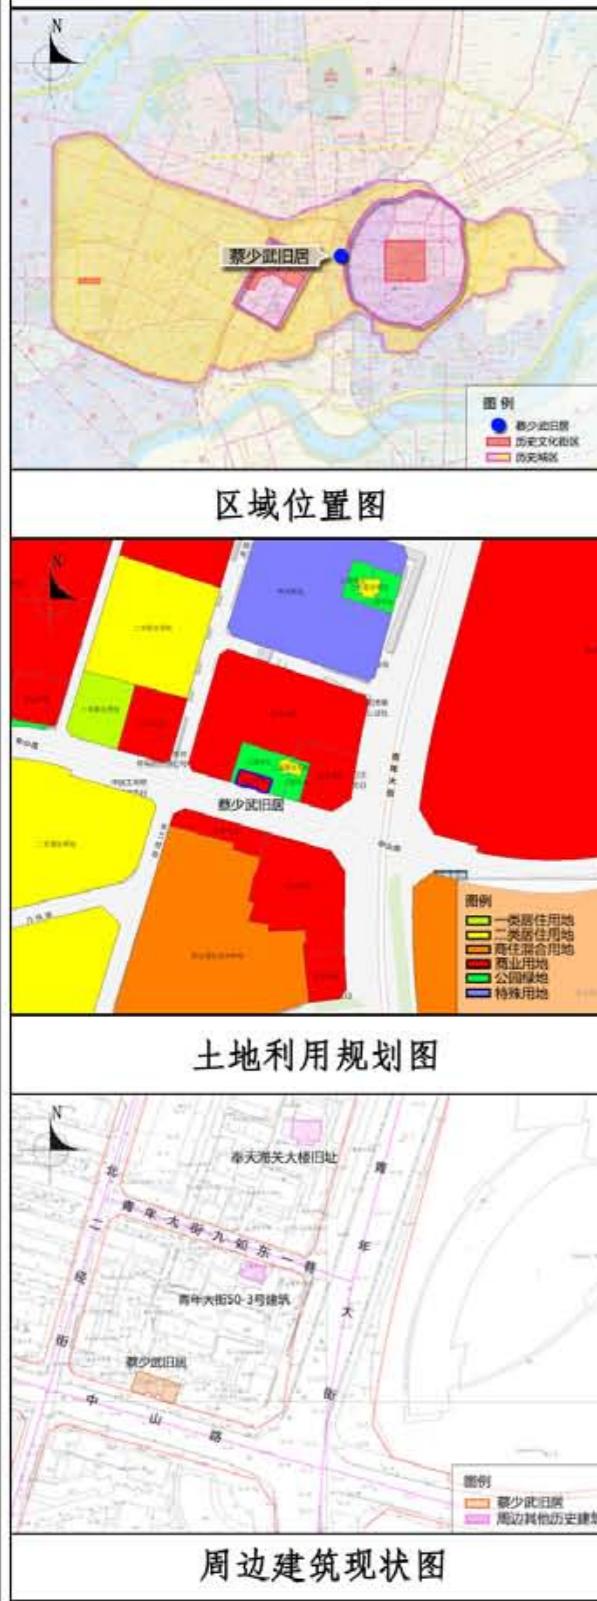
SY-02-0012

建于民国时期，为砖木结构，坡屋顶，建筑平面呈“四”字形，整体分成三个部分。中部为主体，地上两层，东、西两侧地上一层，中部主入口突出与两坡顶形成十字交叉，入口弧形雨棚采用预制混凝土板。该建筑是近代沈阳商埠地西式小洋楼的代表，体现了沈阳近代住宅现代化发展的建筑技术与艺术特色。解放后蔡少武来沈阳居住于此。
