沈阳市第四批历史建筑保护图则

沈阳市自然资源局

2023年4月

第四批历史建筑保护图则公示稿

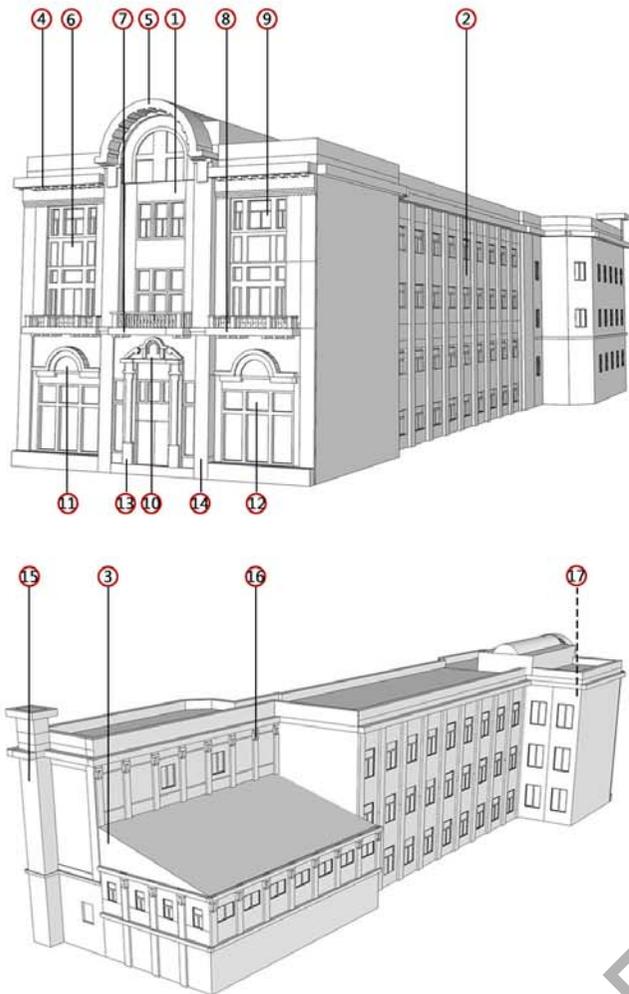
价值要素索引图

备注：1. 图中数字编号对应核心价值要素、一般价值要素前的数字。
2. 实线为室外价值要素位置，虚线为室内价值要素示意位置。

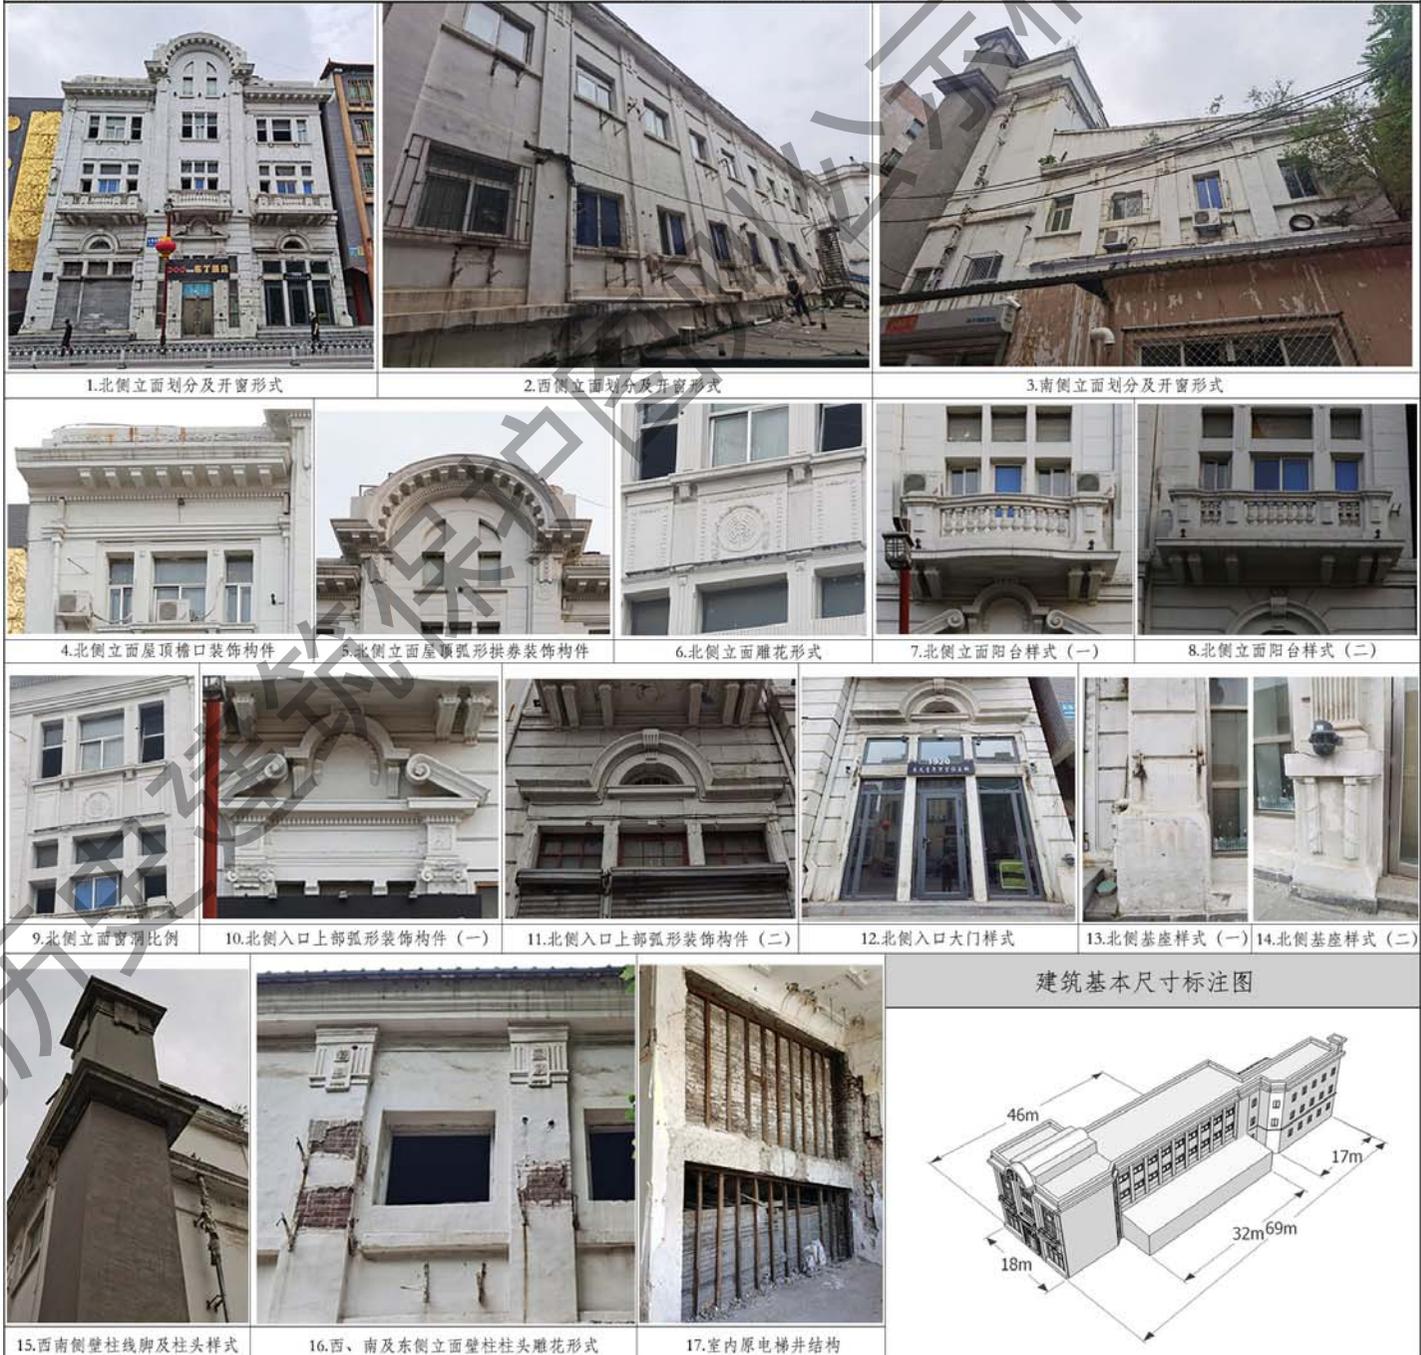
保护要求：涉及以下价值要素的修缮不属于轻微修缮。建筑色彩需清除立面附着物、清洗表面涂料后确定。

1. 北侧面划分及开窗形式

2. 西侧面划分及开窗形式

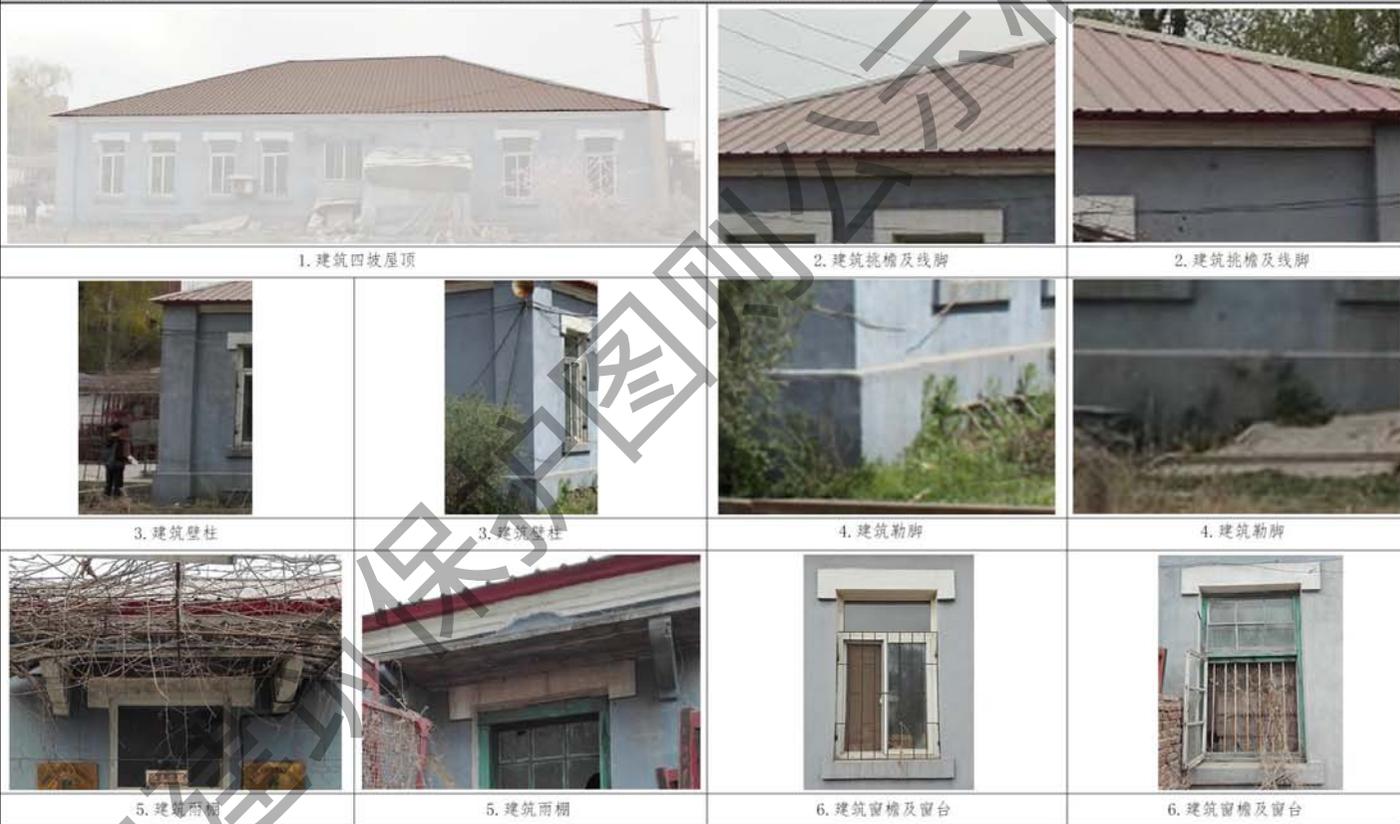
保护要求: 涉及以下价值要素的修缮不属于轻微修缮。

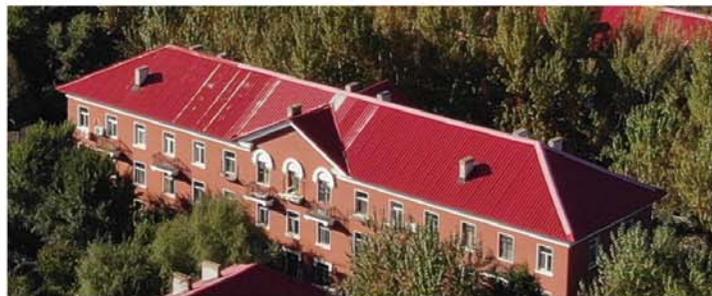
1. 建筑矩形平面布局及四坡屋顶

- 空间布局：不改变建筑矩形平面布局形式。
- 屋顶：不得改变建筑四坡顶屋顶样式，不得改变带装饰多层檐口、烟囱样式。
- 立面：不得改变各立面位置；重点保护各立面红砖砌筑方式及立面整体风貌。应利用原材料或与原材料色彩、材质相近的材料修缮破损部位。
- 门窗：应延续原门窗洞口位置及尺度；不得改变阳台样式及尺度。应利用与建筑风貌相协调的材料修缮破损门窗。
- 细节：不得改变建筑立面浮雕、窗楣及门楣拱券位置、样式及尺度。利用原材料或与原材料色彩相近的材料修缮破损部位。

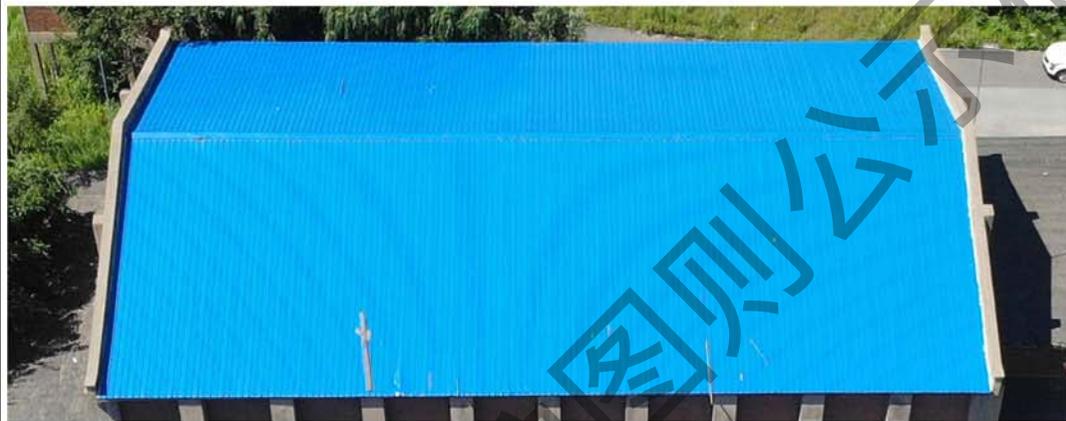
1. 建筑坡屋顶

- 空间布局：不得改变平面矩形布局形式。
- 屋顶：不得改变建筑坡屋顶样式。
- 立面：不得改变各立面竖向壁柱位置及尺度。应利用原材料或与原材料色彩、材质相近的材料修缮破损部位。
- 细部：宜保留锅炉房附属设施。
