辽宁安吉尔天龙泉水业有限公司（矿泉水）
矿山地质环境保护与土地复垦方案

2020年9月

辽宁安吉尔天龙泉水业有限公司（矿泉水）

矿山地质环境保护与土地复垦方案

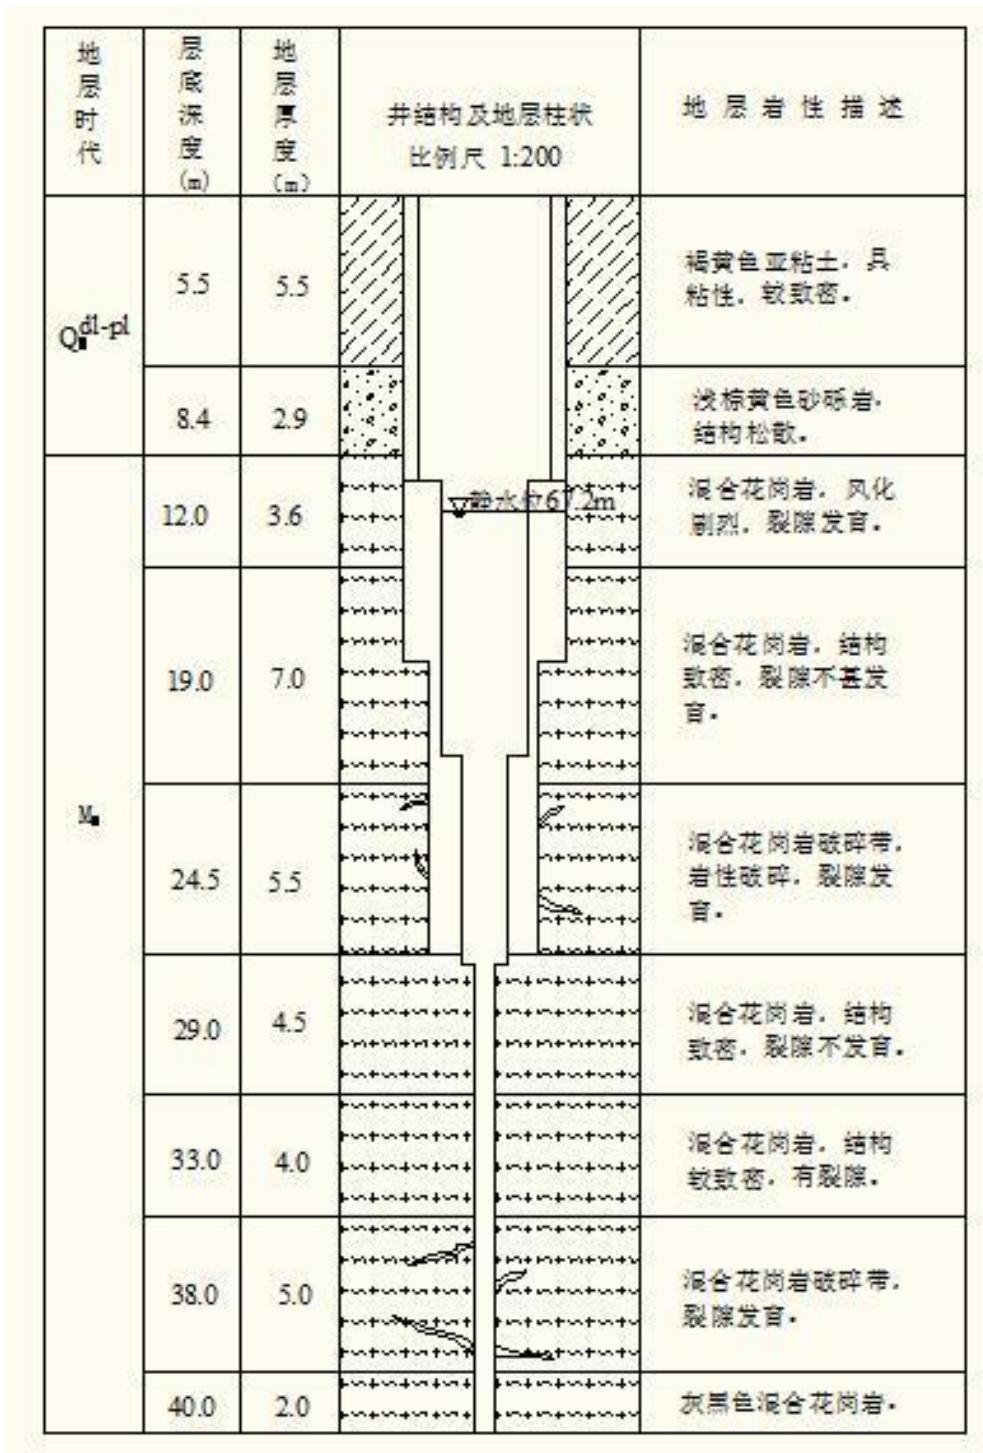
图 2-2 矿泉井井身结构柱状示意图

该矿泉井成井于 1996 年，为机械钻进形成，井深 40m，井口直径为 200mm，采用潜水泵抽取的方式开采地下水，矿泉井具体参数见表 2-1，矿泉井井身结构详见图 2-2。

本矿泉井揭露于上更新统掩埋下的太古代混合岩地层内，所处部位是北东向隐伏断裂的相互切割，增加了彼此构造带周围岩石的破碎程度和裂隙的发育程度。从两条断裂在地表的出露情况来看，北东向断裂两侧岩石破碎强烈，构造裂隙密集，裂隙充填物少，赋水性较好。而北西向断裂附近岩石挤压破碎强烈，裂隙发育，破碎带宽度达 6m 左右，为矿泉水赋存层位。

矿泉水井深 40m，井口直径为 200mm，设计采用潜水泵抽出，通过输水管道运至生产车间。

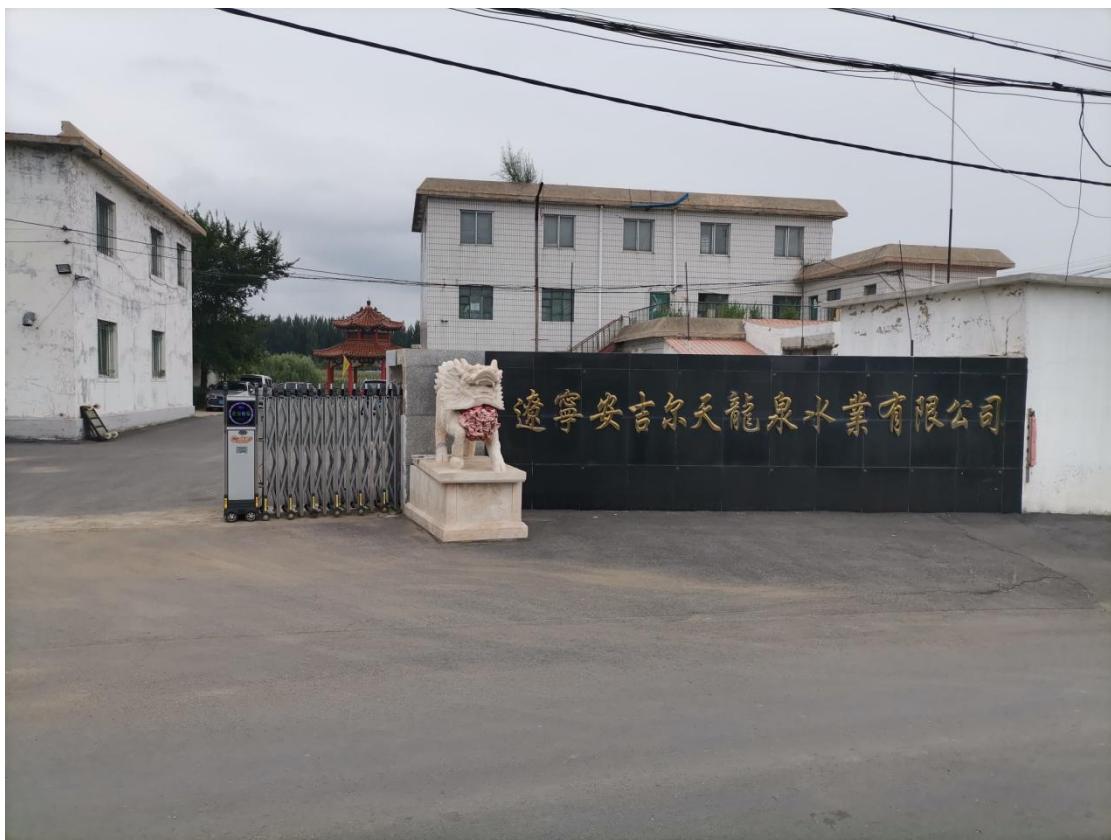
图 3-1 水厂

矿山主要破坏单元为水厂，以上建筑和设施改变原有的地形地貌，对地表植被破坏较严重。

综上所述，现状条件下水厂对地形地貌景观影响较严重。

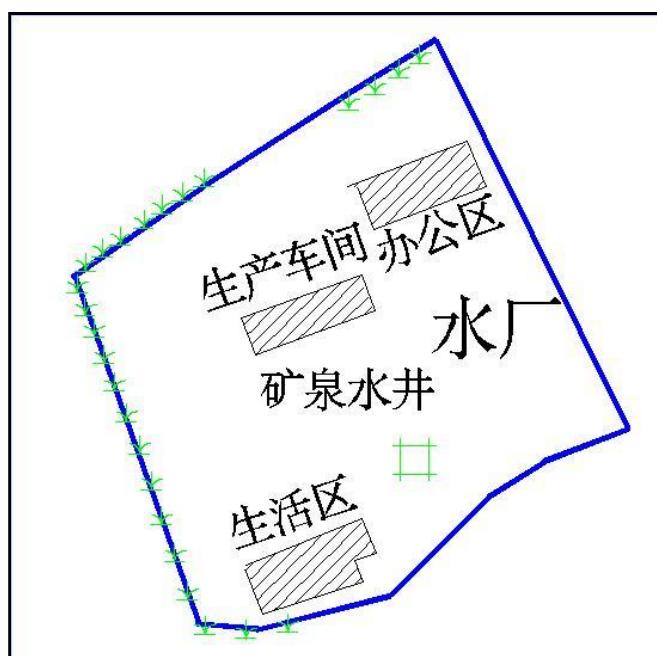
图 3-6 厂区平面示意图

现状条件下，采矿活动对土地资源造成损毁的单元为水厂，损毁土地资源方式为压占、挖损，土地利用现状类型为建制镇，面积为 0.6394hm^2 。
